CIÈNCIES I TECNOLOGIES DE L'EDIFICACIÓ
TREBALL DE FI DE GRAU

Coordinació d'obres en projectes de Rehabilitació a Ciutat Vella

Projectista/es:	Josep Maria Martin Guijarro
Director/s:	Joan Ramon Rosell Amigó
Convocatòria:	Setembre-Octubre 2016

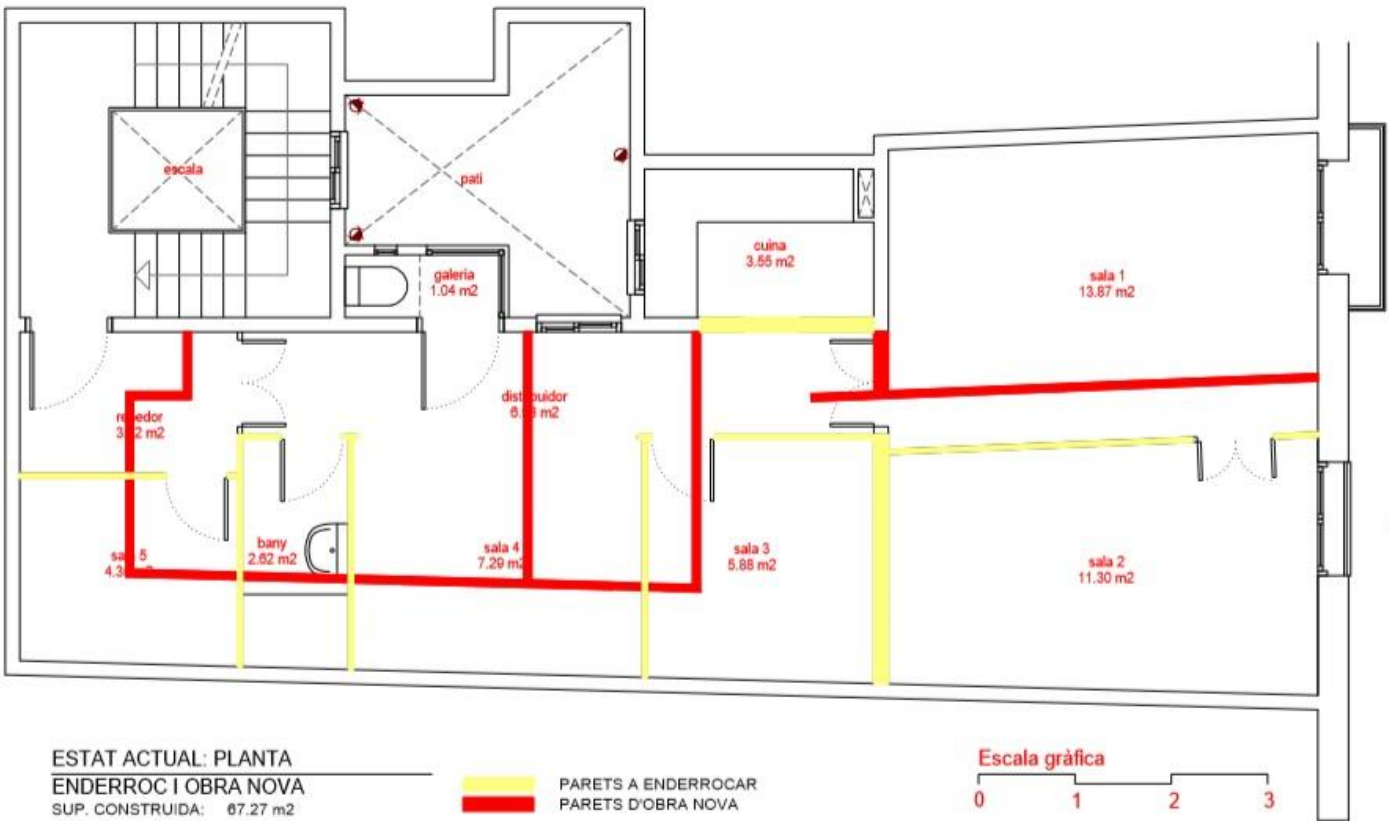
Es va continuar tirant tots els falsos sostres de les cambres higièniques de la vivenda, i es va començar a decapar algunes de les parets de la vivenda (les mitgeres están fetes de totxo). Adjunto fotos en la següent página.

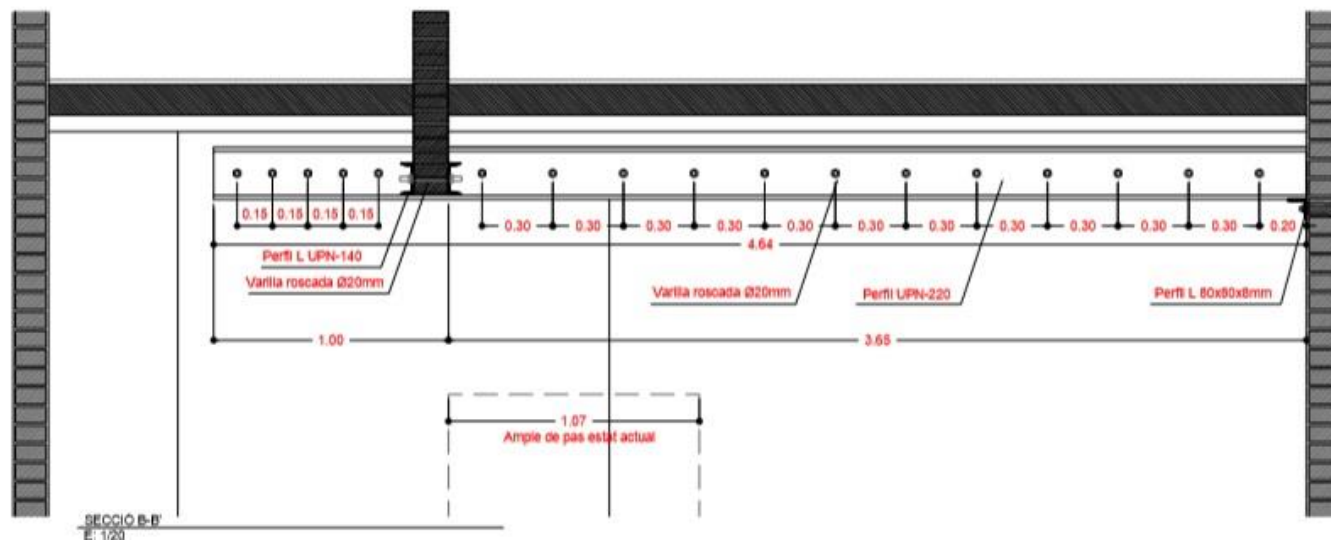
Aquesta és la secció que explica com es distribueixen ambdós estintolaments, que permetrien obrir l'espessor de la paret portant requerida per a la proposta de nova distribució del projecte.

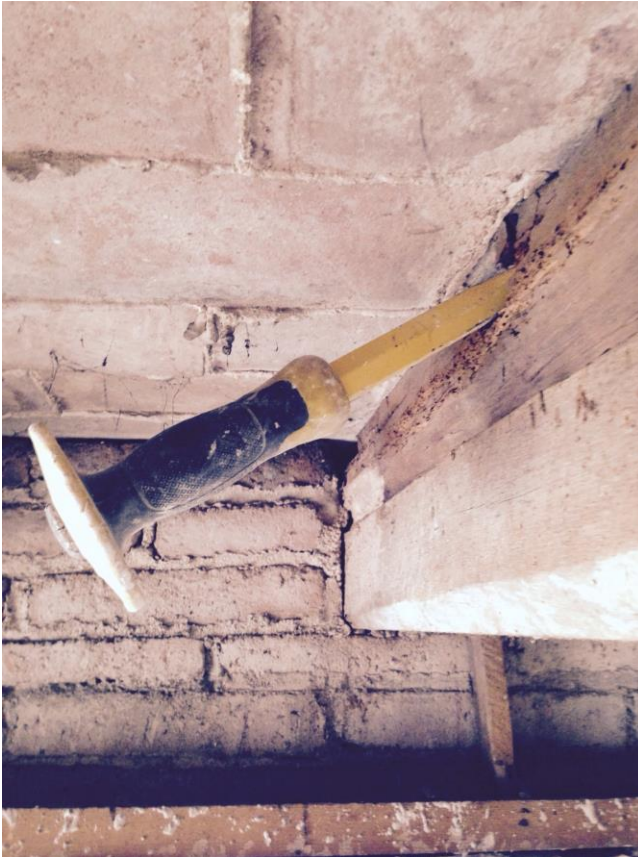
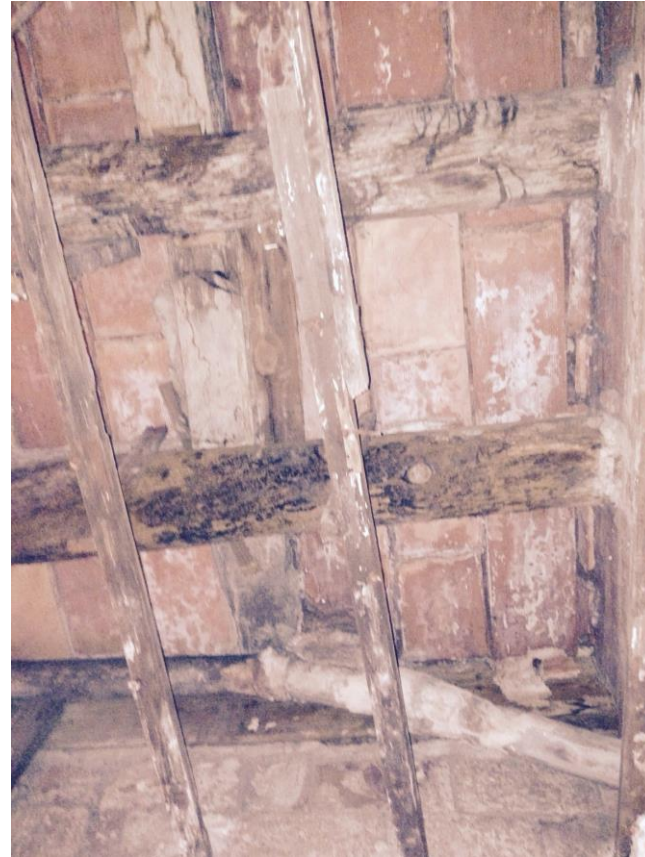
A priori, no semblava que l'estat general del pis estigués massa malament, però en el moment en què es van enderrocar els falsos sostres del pis ens vam trobar amb una sorpresa força desagradable. L'estat de les bigues de fusta del sostre era força dolent, ja que havien estat molt danyades per diferents tipus de corcs. Donat que tota afectació a l'estructura del pis, legalment afecta a tots els veïns de l'edifici, vam demanar un informe d'un expert en agents de la fusta (en aquest cas, un expert de l'empresa Sanite).

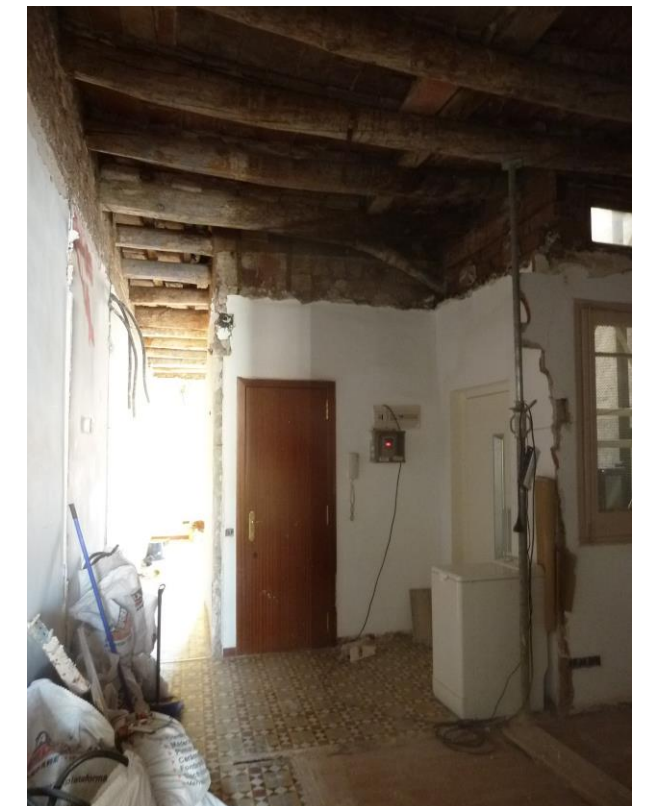
Un cop retirats tots els falsos sostres del pis, vam trobar encara més sorpreses desagradables que afectaven a l'estructura de l'edifici: Alguns caps de les bigues molt afectats per corcs, i una esquerda preocupant a la rasilla càmica entre bigues del sostre. Trobo important puntualitzar que el forjat sostre del pis estava fet amb bigues de fusta de perfil circular, taulons de fusta, formigó i hacer (Tot apunta aque, antigament era la planta més alta de la finca i part d'ella era Terrassa, per la que es va decidir ampliar l'edificació en tota la superfície de la illa). També es va construir una vivenda al damunt.

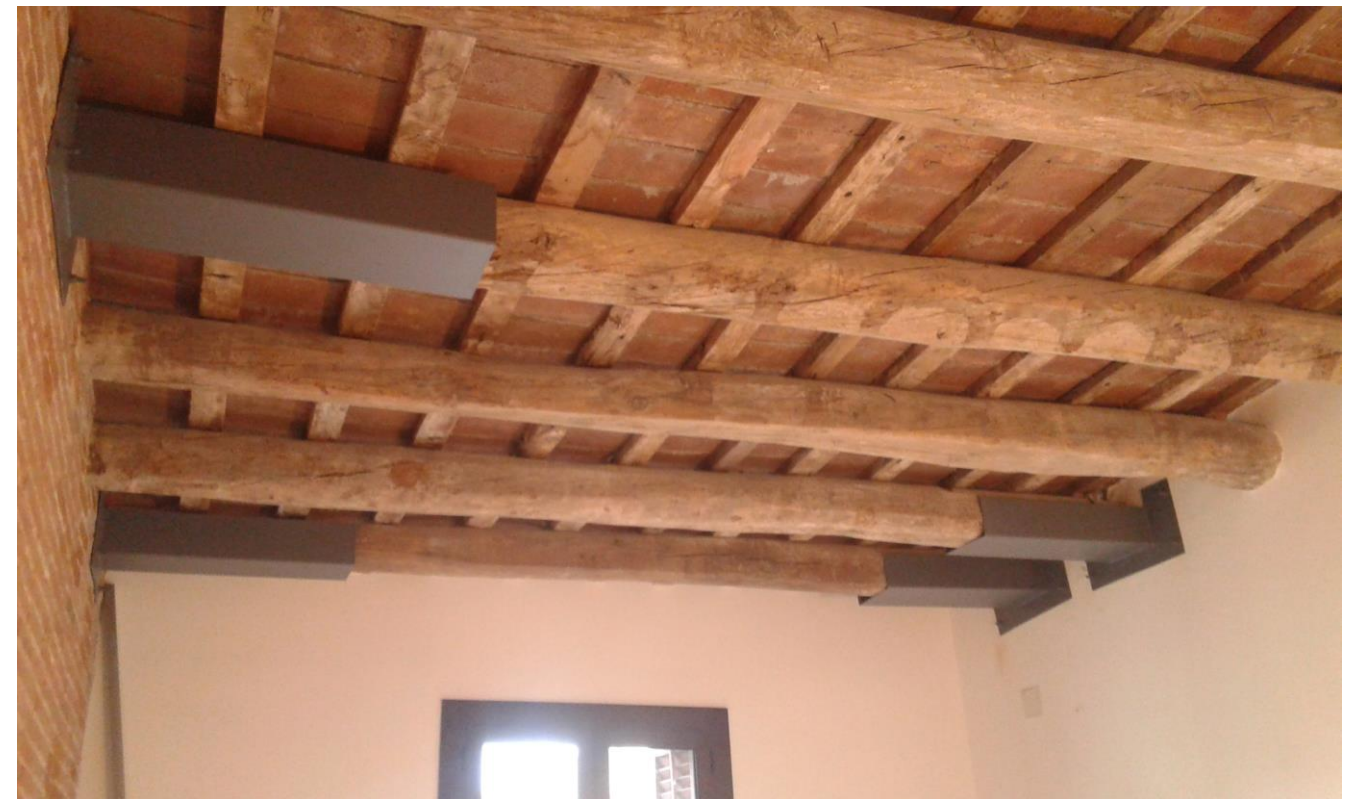
Després de mesos d'haver pressionat a l'administrador de la finca per aconseguir mentalitzar als veïns de la urgent necessitat d'actuar en les bigues del sostre del pis no obtenir cap resposta, a part de fer entrar un advocat en joc vam decidir col·locar 4 reforços (força rudimentaris) per a suplir la falta de secció de les bigues en els caps de recolzament. D'aquesta manera la propietària estaria una mica més tranquil·la i ens permetria entregar l'obra abans que s'arribés a un acord amb la comunitat.
